Archeologische opgraving  
Toegangsbrug  
Domein Roosendael  
Sint-Katelijne-Waver  
(provincie Antwerpen)

Lina Cornelis & Walter Sevenants

Rapport 2012-4

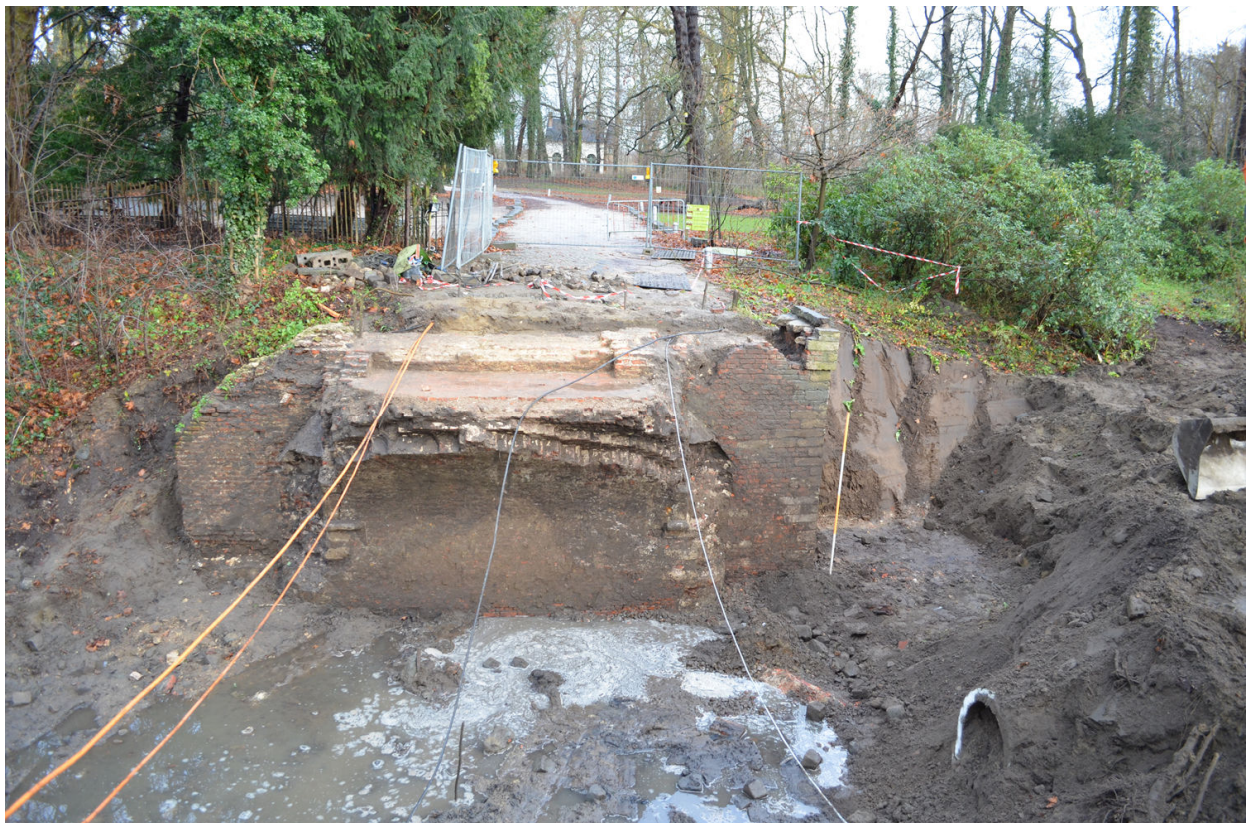
Op 19 december 2011 werd de aarden dam (laag L5) tussen de bruggenhoofden weggegraven tot op het niveau van het water, wat overeenkwam met de bovenzijde van de afvallaag van de ingestorte brug (laag L6).

Figuur 1. De aarde tussen de bruggenhoofden is weggegraven. Met de uitgegraven aarde werd een voorlopige dam (rechts) aangelegd die ook als noodweg dienst deed. (Foto Triharch)

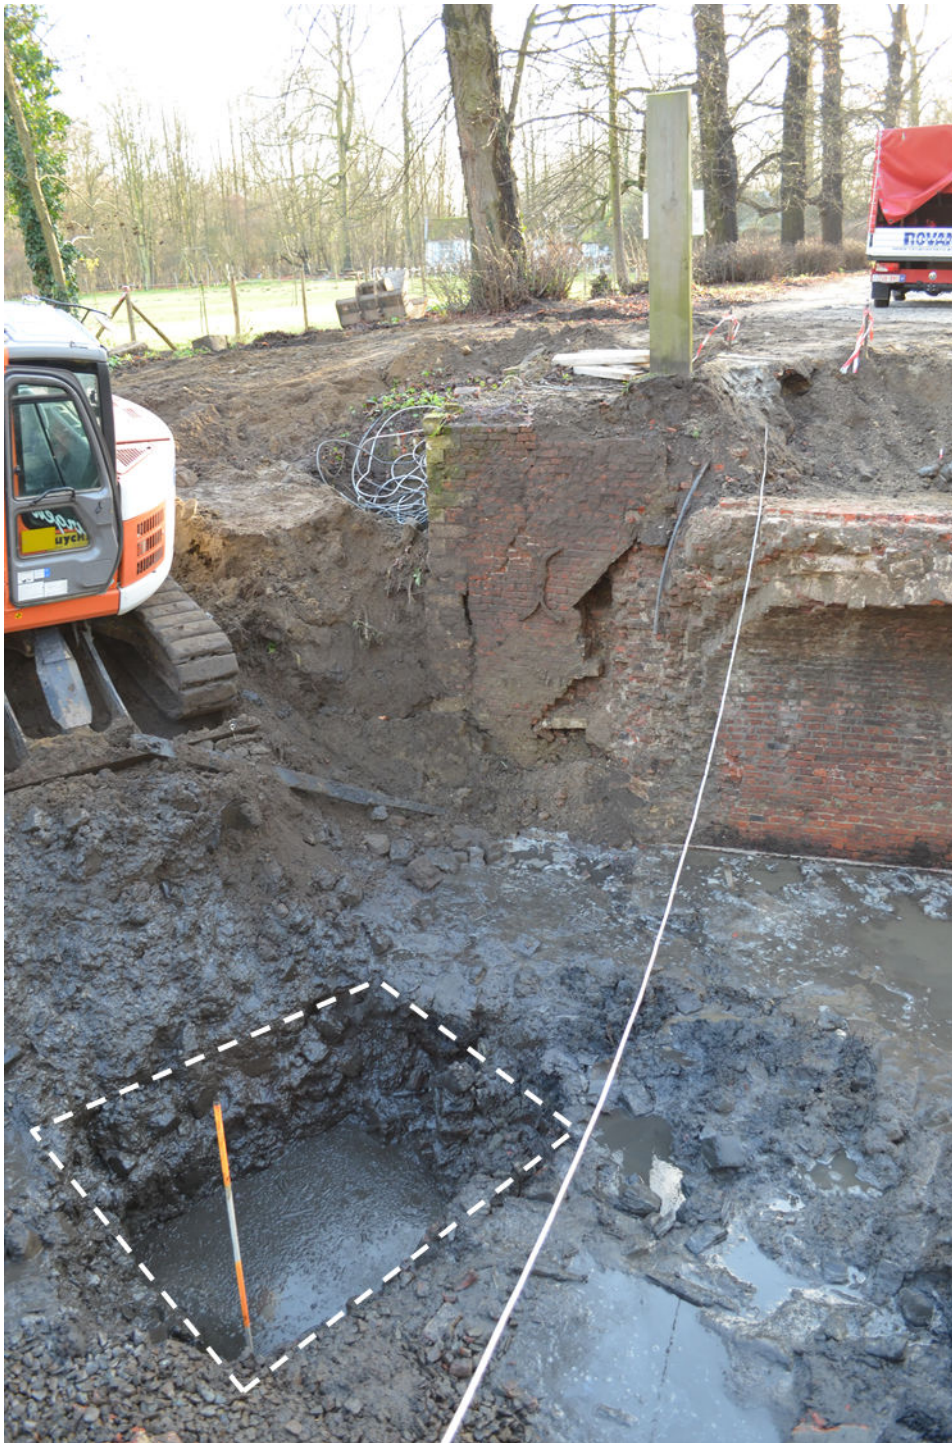
Na het afgraven van de aarden dam was duidelijk dat de moederbodem nog niet bereikt was. Zowel voor de consolidatie van de bruggenhoofden als het bepalen van de maximale diepte van de sokkelconstructie moest achterhaald worden hoe diep de moederbodem wel zat. Met de kraan werd daarom een proefput gegraven tussen de twee bruggenhoofden. Hieruit bleek dat de moederbodem (een zandlaag) nog 1,25 m dieper lag en dat de aanwezige archeologische laag (laag L6) dus ook nog minstens 1,25 m dik was. Ook bleek dat deze laag nog heel wat puin van de ingestorte brug bevatte.

Figuur 2. Proefput tussen de twee bruggenhoofden (witte streepjeslijn). (Foto Triharch)

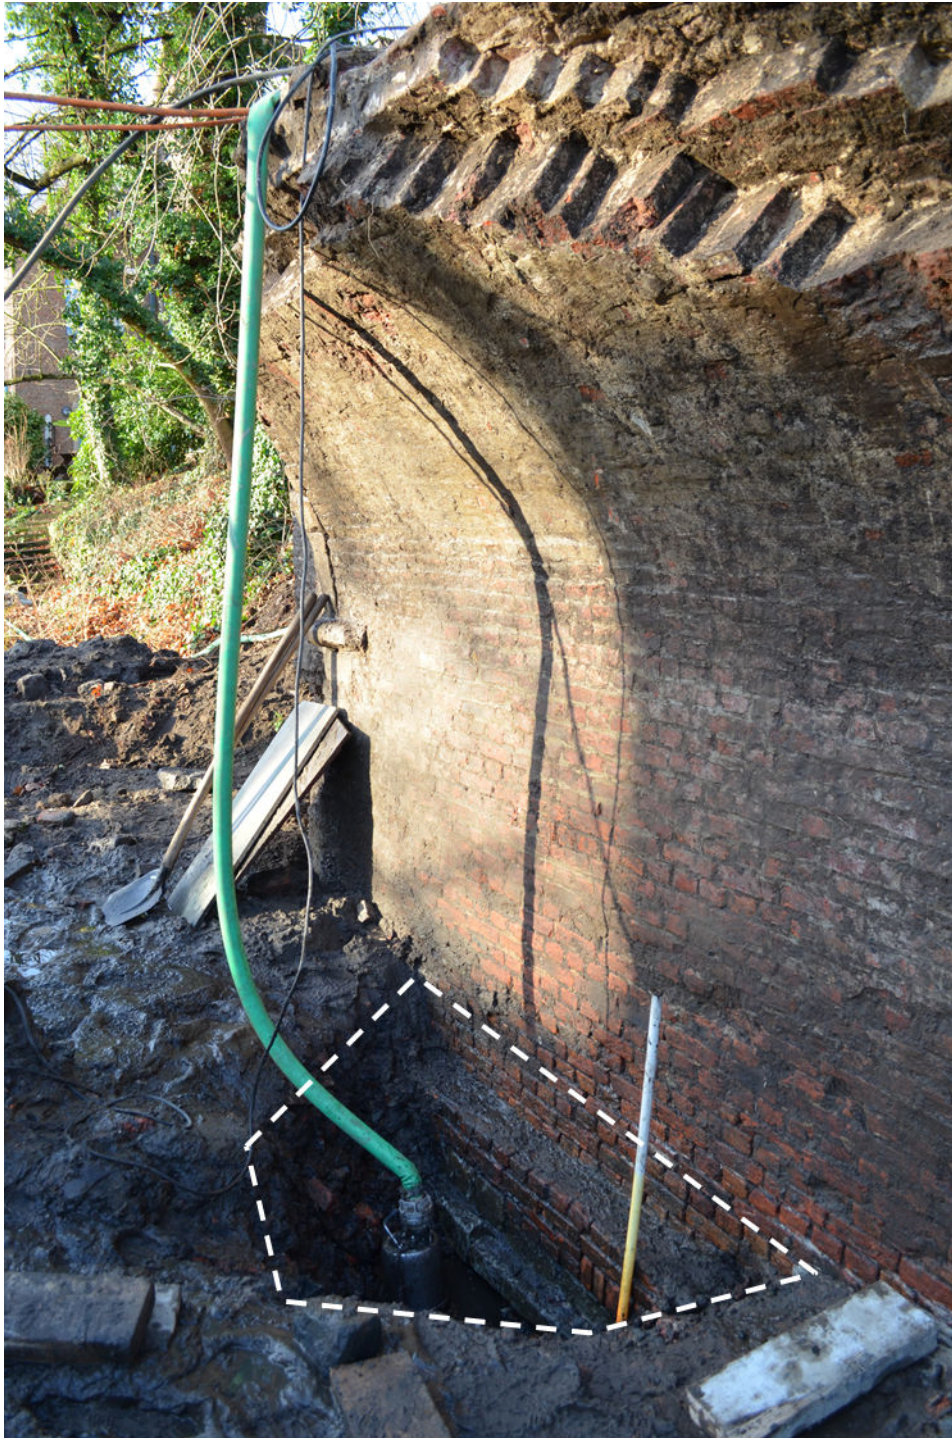
Haaks op het noordelijk bruggenhoofd werd gesondeerd naar de diepte en aard van de fundering van het bruggenhoofd. Ook hier bleek dat er zich nog heel wat bouwelementen van de ingestorte brug in de puinlaag (laag L6) bevonden.

Figuur 3. Sondering aan het noordelijk bruggenhoofd. (Foto Triharch)

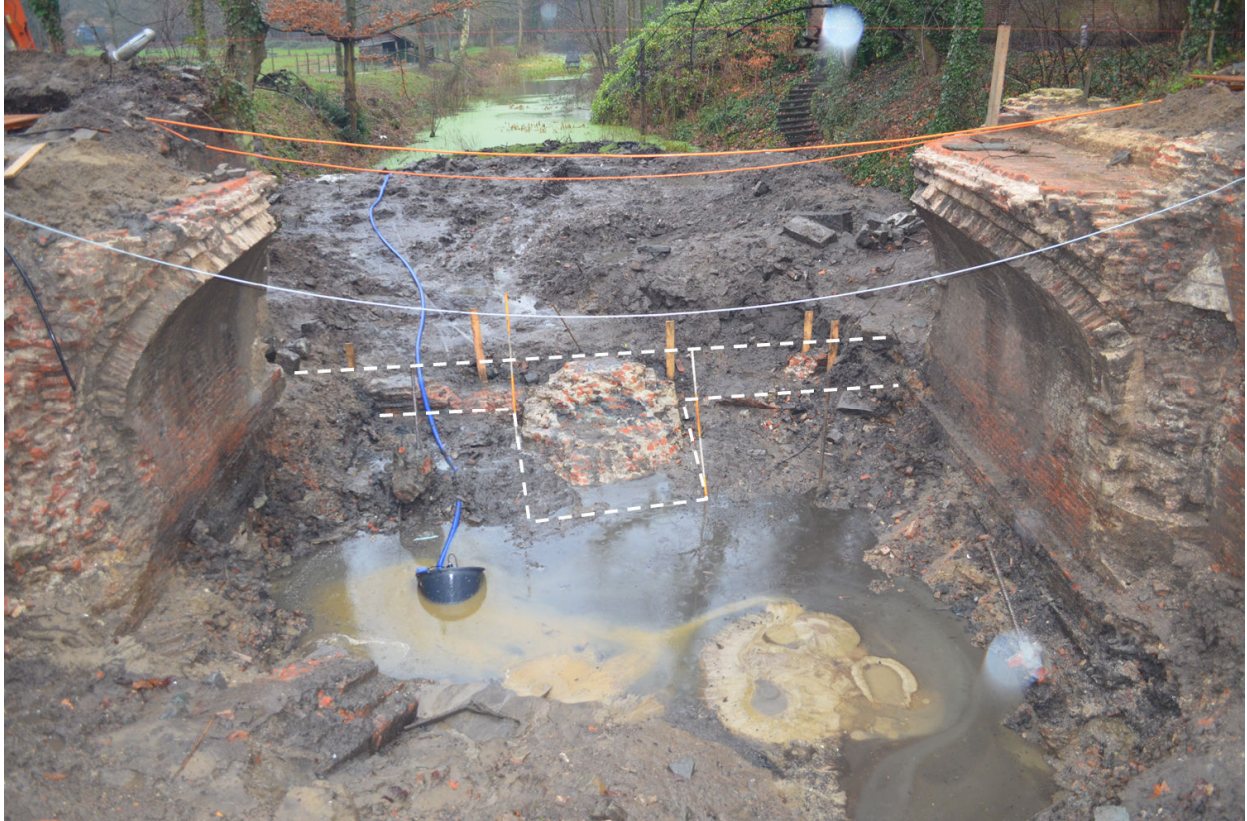
Tijdens het verder afgraven van de puinlaag (L6) werd de uitgegraven grond ten westen van de brug gestort. Tijdens dit afgraven werd aan de westzijde van de brug een baksteenmassief (M18), dat beide bruggenhoofden met elkaar verbond, blootgelegd. Omwille van de gestorte grond aan die zijde, kon dit massief (M18) niet volledig blootgelegd en geregistreerd worden.

Figuur 4. Baksteenmassief M18 (witte streepjeslijn) aan de westzijde van de brug, tussen beide bruggenhoofden. (Foto Triharch)

Omdat het baksteenmassief in het midden uitgewerkt is in een steunbeer, die tot voorbij de nieuwe sokkelconstructie reikt, werd beslist om de sokkelconstructie zo aan te leggen dat het baksteenmassief maximaal kon bewaard blijven.

- Bij het later ruimen van de gracht moet men rekening houden met de aanwezigheid van het baksteenmassief (M18).
- Een vergelijkbaar massief zou ook op andere plaatsen in de gracht aanwezig kunnen zijn, o.a. bij de andere bakstenen brug in het oostelijk deel van het domein.

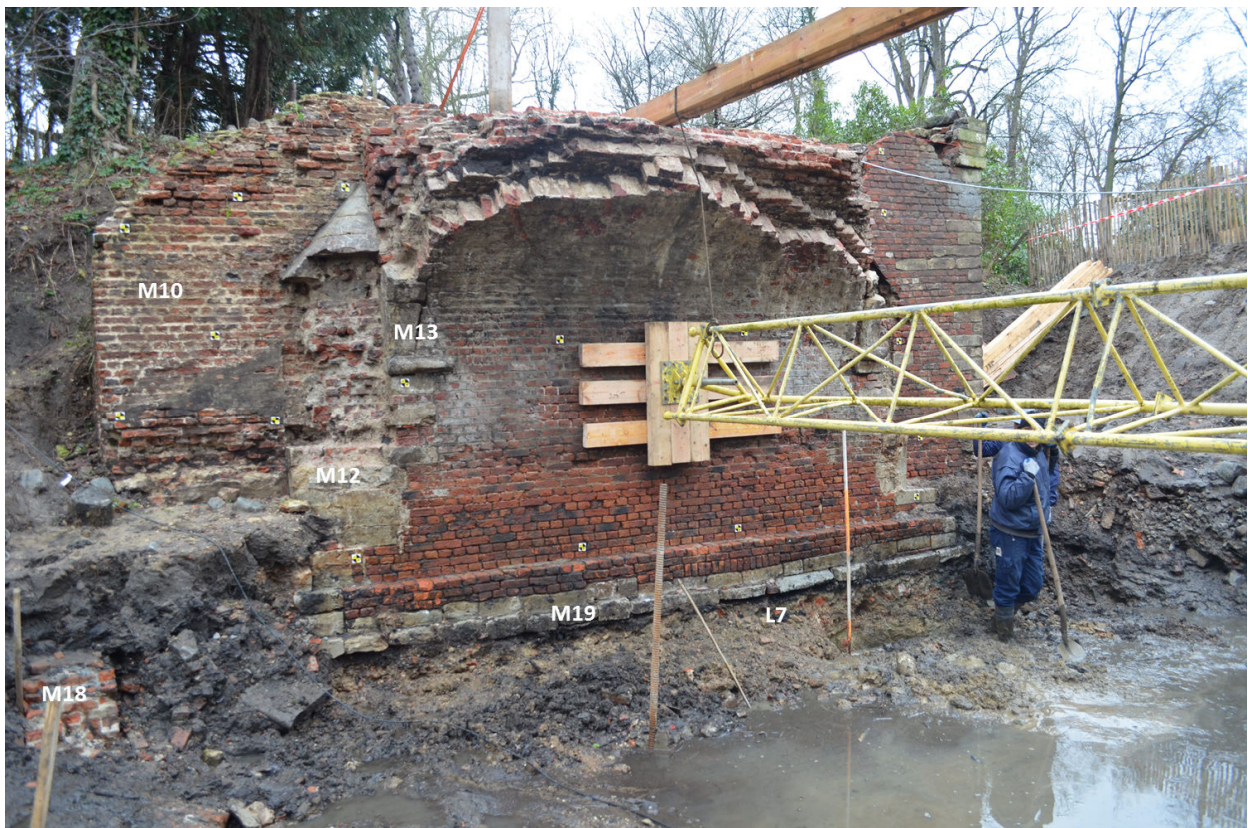
Het baksteenmassief van het noordelijk bruggenhoofd vertoont onderaan een trap van drie rijen bakstenen. Deze zijn gemetst op een sokkel van een dubbele laag stenen (M19) in kalkzandsteen (recuperatiemateriaal). Onderaan de natuurstenensokkel (M19) ligt een laag los gestort bouwpuin (zonder mortelverbinding) (L7).

Figuur 5. Westelijke zijde van het noordelijk bruggenhoofd. (Foto Triharch).

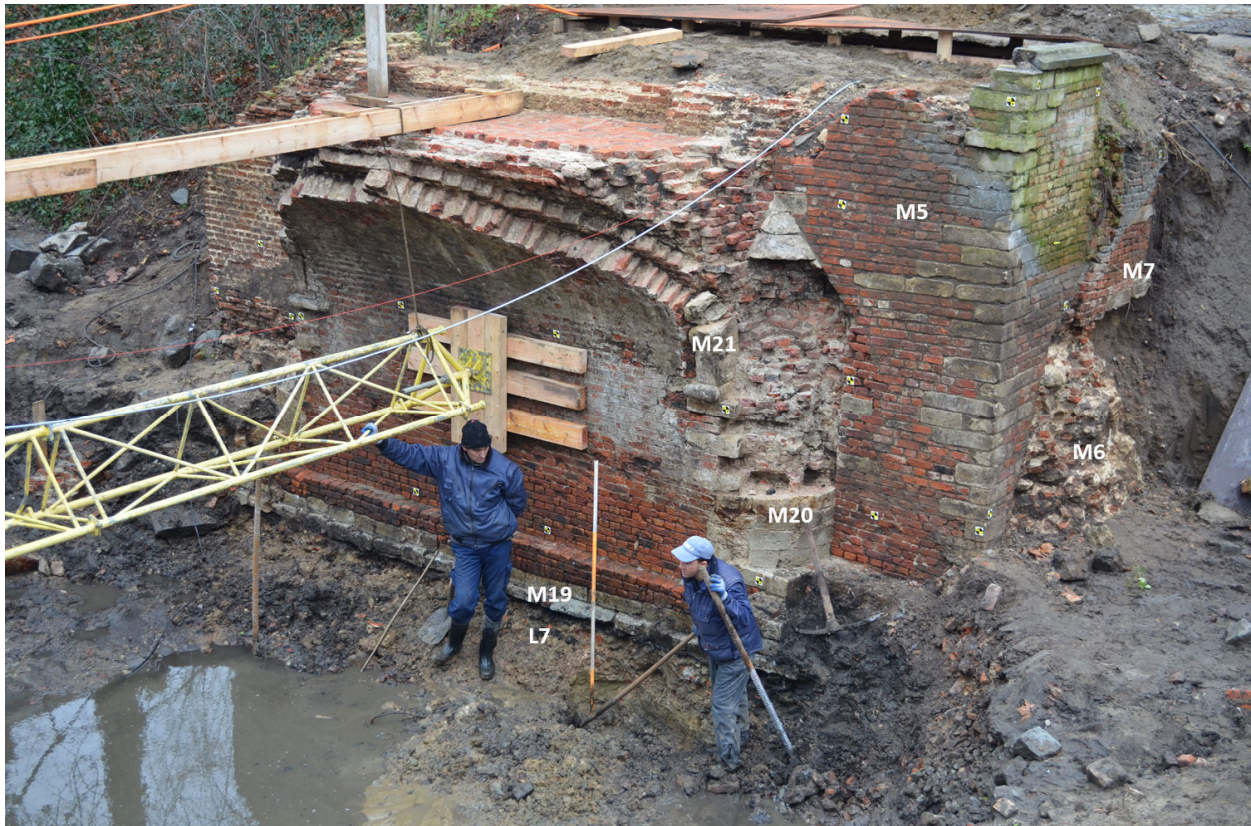
Aan de oostelijke zijde van het noordelijk bruggenhoofd bevindt zich een kwartcilindervormig metselwerk (M20) gelijkaardig aan metselwerk M12 van de westelijke zijde. Het noordelijk bruggenhoofd is dus symmetrisch opgebouwd, met aan beide kanten de hoekpartijen in baksteenmetselwerk (M10 en M5), een kwartcilindervormig metselwerk in kalkzandsteen (M12 en M20) en de boog van de brug met parament in kalkzandsteen (M13 en M21). Muurwerk M5 is op de hoek uitgewerkt in kalkzandsteen en heeft 3 speklagen in kalkzandsteen aan het kwartcilindervormig metselwerk (M20). Noch aan de hoek van M10, noch bij de aansluiting van M10 aan het kwartcilindervormig metselwerk M12 is in het metselwerk

kalkzandsteen verwerkt. Het metselwerk aan de westelijke zijde (M10) lijkt ouder (cf. mortel) dan dit aan de oostelijke zijde (M5).

Figuur 6. Oostelijke zijde van het noordelijk bruggenhoofd. (Foto Triharch).

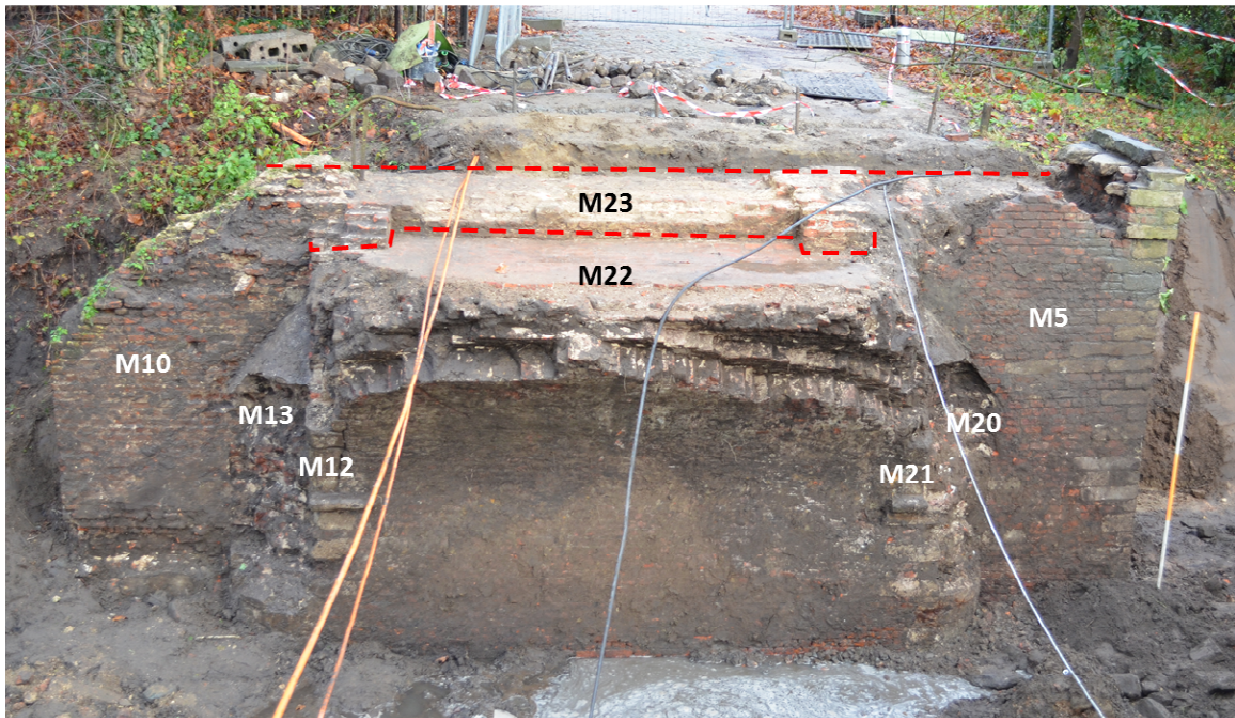
Op de bovenzijde van het noordelijk bruggenhoofd werd het loopvlak van het bakstenen brugwegdek (M22) blootgelegd. Daar sluit over de breedte van het bruggenhoofd een opstaande bakstenen muur (M23) bij aan met een uitsprong aan beide zijden van de brug. Deze muur (M23) is waarschijnlijk een restant van het 17<sup>de</sup>-eeuws poortgebouw.

Figuur 7. Noordelijk bruggenhoofd. Oorspronkelijk wegdek van de brug (M22) in baksteen. Aanzet van een bakstenen muur (M23) met aan beide zijden een uitsprong: restanten van het 17<sup>de</sup>-eeuws poortgebouw? (Foto Triharch).

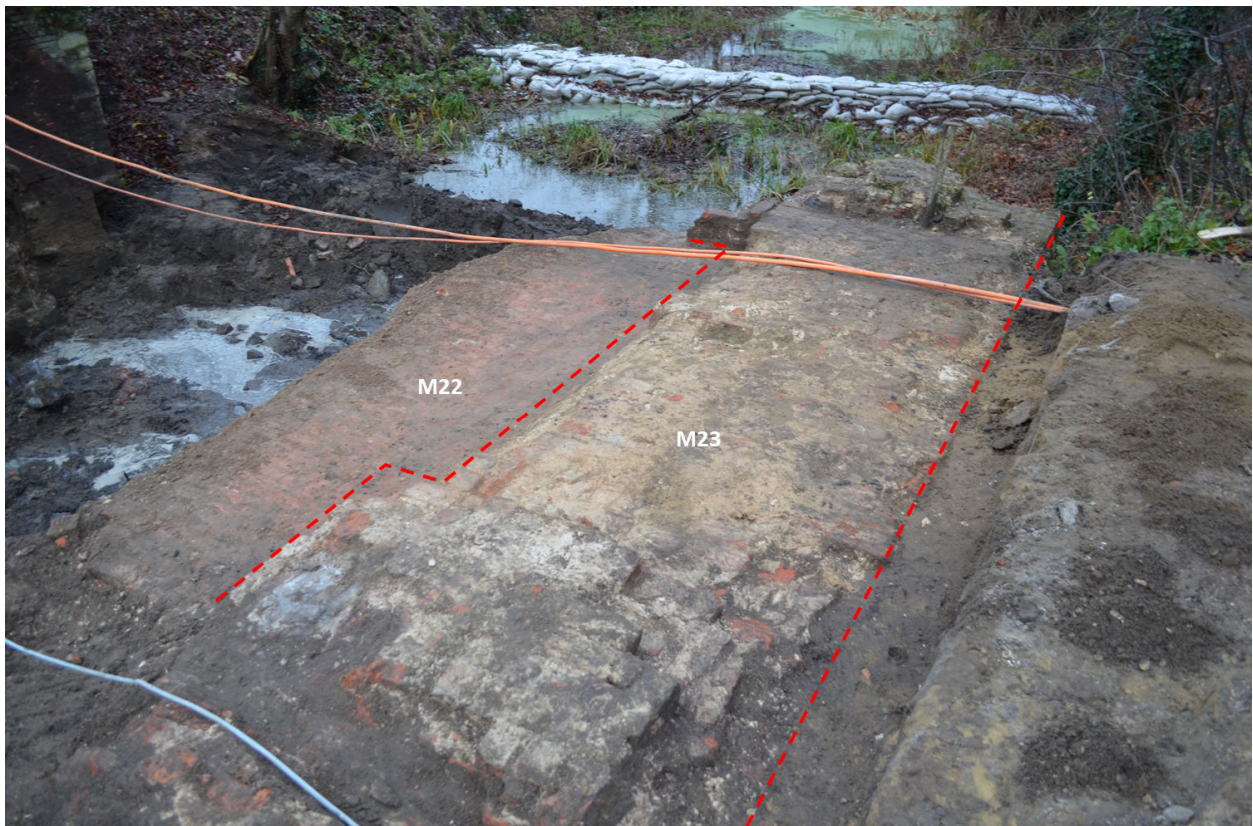
Figuur 8. Noordelijk bruggenhoofd. Bovenaanzicht van het wegdek van de brug (M22) en de bakstenen muur (M23) als restant van het 17de-eeuws poortgebouw. (Foto Triharch)

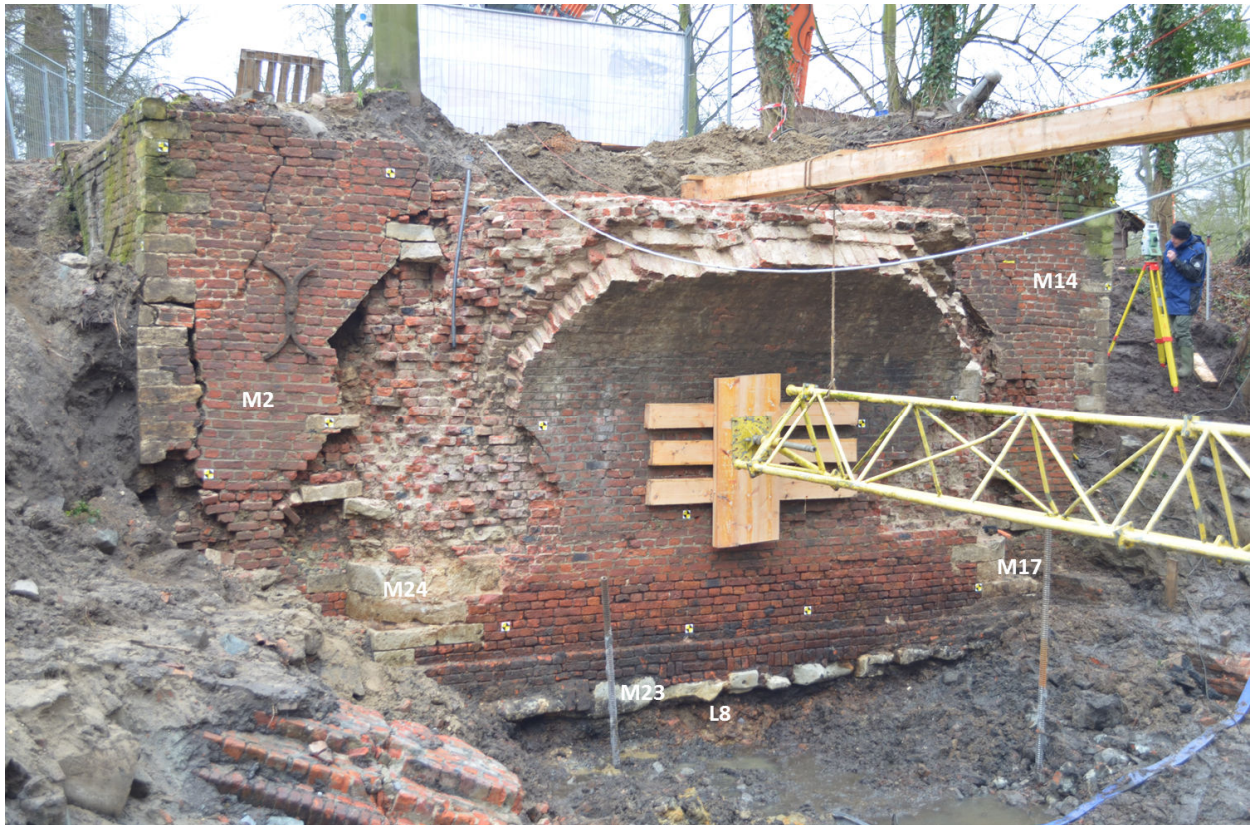
Het baksteenmassief van het zuidelijk bruggenhoofd is vrij gelijkaardig opgebouwd dan het noordelijk bruggenhoofd. Onderaan bevindt zich een trap van drie rijen bakstenen gemetst op een sokkel van een enkele (!) laag stenen (M23) in kalkzandsteen (recuperatiemateriaal). Onder de natuurstenen sokkel (M23) ligt een laag los gestort bouwpuin (zonder mortelverbinding) (L8).

Figuur 9. Oostelijke zijde van het zuidelijk bruggenhoofd. (Foto Triharch).

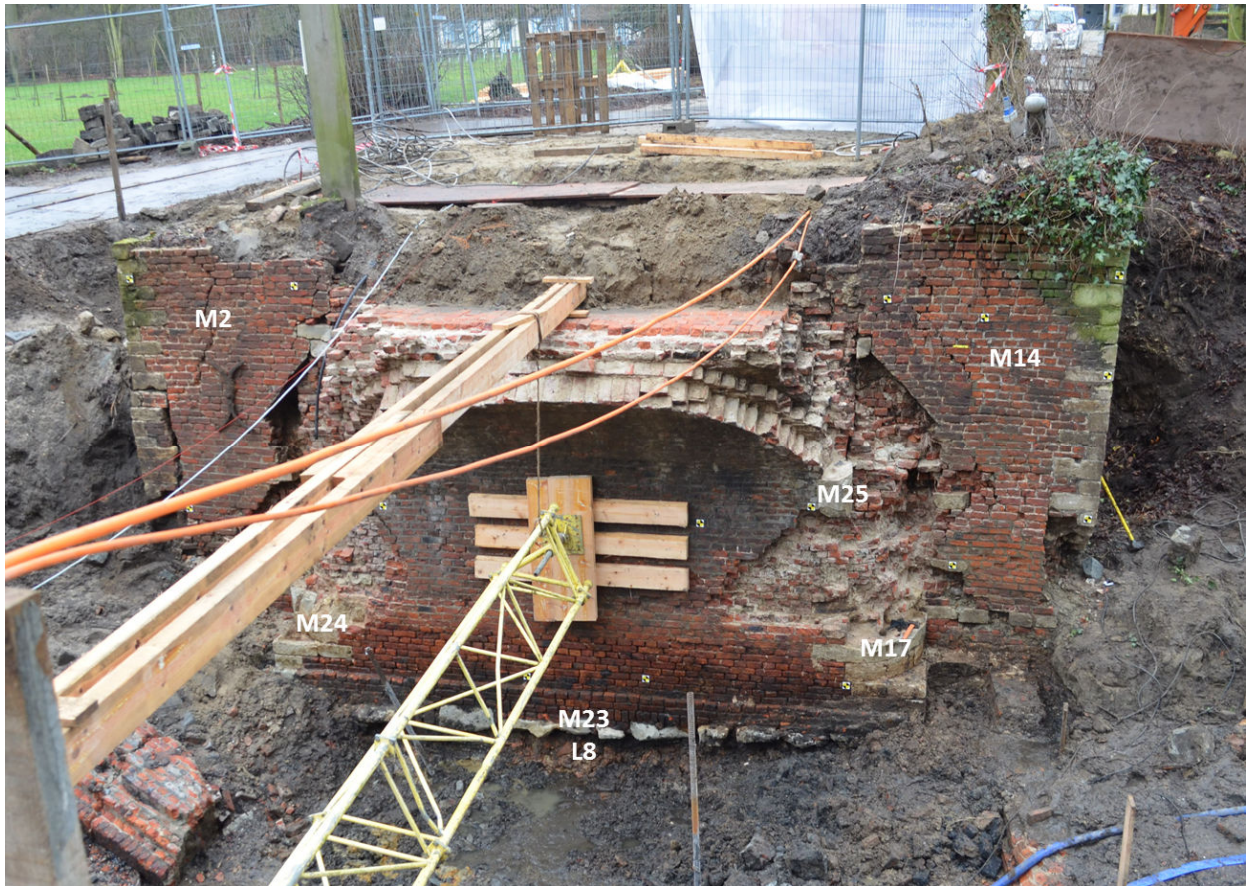
Net als bij het noordelijk bruggenhoofd bevinden zich aan beide zijden van de brugboog kwartcylindervormig metselwerk (M17 en M24). Het zuidelijk bruggenhoofd is dus ook symmetrisch opgebouwd, met aan beide kanten de hoekpartijen in baksteenmetselwerk (M2 en M14) met kalkzandsteen, een kwartcylindervormig metselwerk in kalkzandsteen (M24 en M17) met 3 speklagen in kalkzandsteen en de boog van de brug met parament in kalkzandsteen (M25). Op de bovenzijde van het zuidelijk bruggenhoofd werd het loopvlak van het bakstenen brugwegdek (M26) blootgelegd.

Figuur 10. Westelijke zijde van het zuidelijk bruggenhoofd. (Foto Triharch).

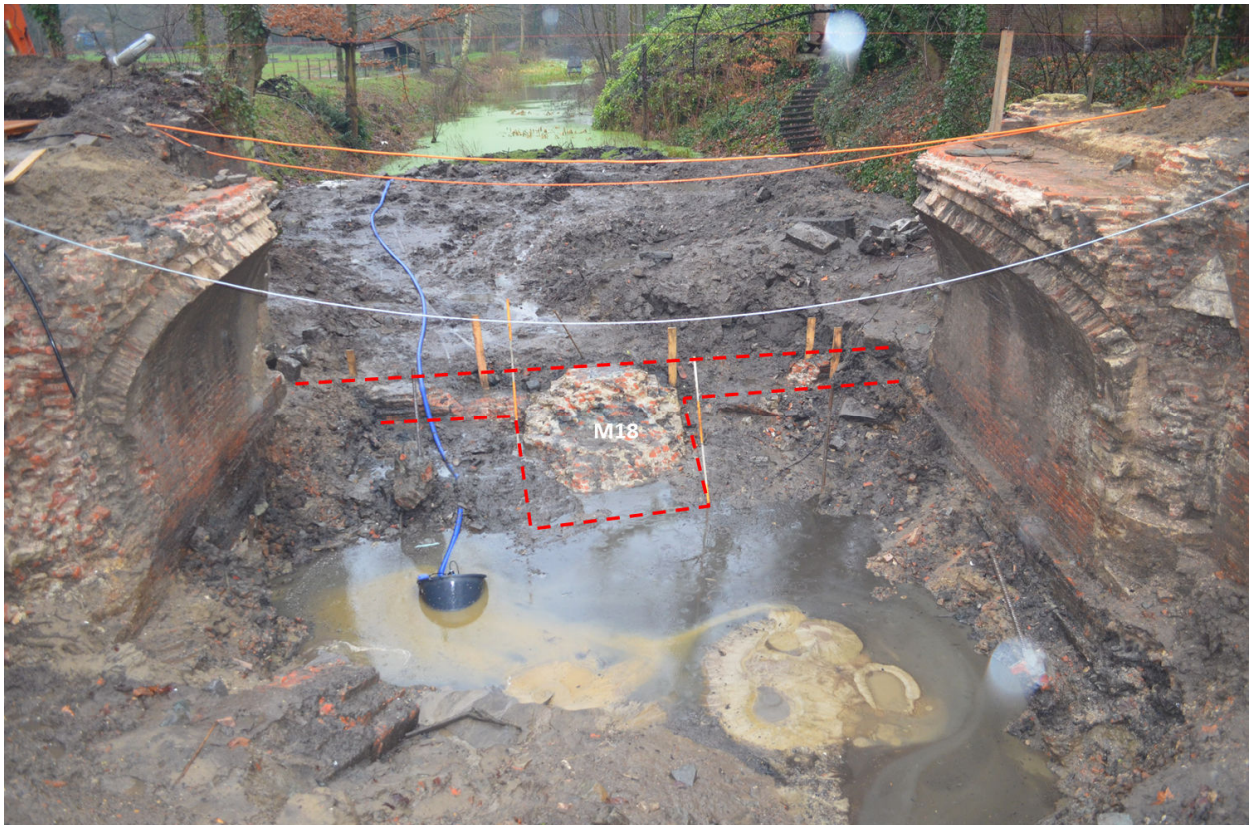
Aan de westzijde van de brug, centraal tussen beide bruggenhoofden, ligt een metselwerkmassief (M18b) dat door middel van twee bakstenen muren (M18a en M18c) met beide bruggenhoofden verbonden is. Het centraal massief (M18b) is opgetrokken uit een mengeling van baksteenfragmenten en kalkzandmortel (qua samenstelling vergelijkbaar met deze van metselwerk M10). De bakstenen muren (M18a en M18c) vertonen aan de oostzijde twee trappen (muur verbreed dus naar beneden toe). De mortel is dezelfde dan deze gebruikt voor het centraal baksteenmassief (M18b).

Figuur 11. Baksteenmassief tussen beide bruggenhoofden aan de westzijde van de brug. (Foto Triharch).

Tussen beide bruggenhoofden werden geen resten van een middenpijler aangetroffen. Het baksteenmassief (M18b) is geen middenpijler geweest, maar wel een steunbeer voor het muurwerk M18a en M18c. We kunnen dus stellen dat er geen middenpijler was en beide bruggenhoofden dus met één boog werden overspannen.

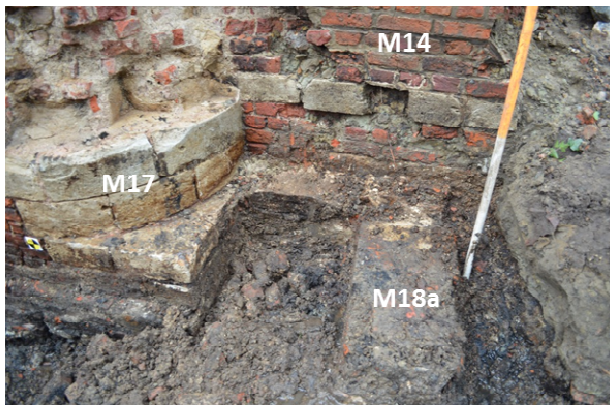
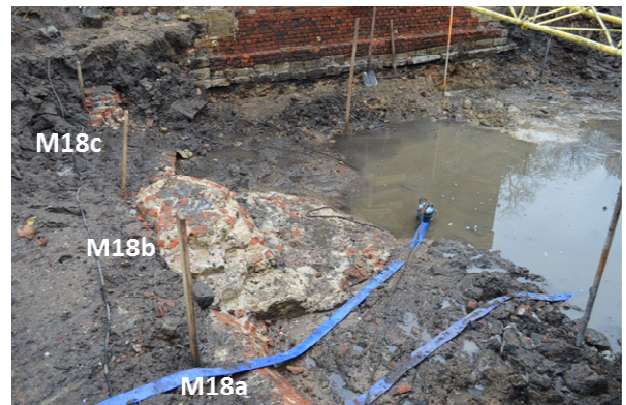
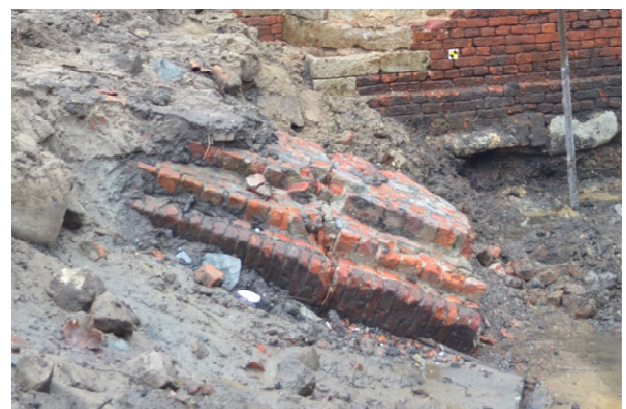
Figuur 12 - 15. Details van baksteenmassief (M18a) en de bakstenen muren (M18a en M18c) aan de westzijde van de brug, tussen beide bruggenhoofden.

Linksboven: aansluiting van muur M18a aan de westelijke zijde van het zuidelijk bruggenhoofd.  
Rechtsboven: vlakke verticale afwerking van baksteenmassief M18b.  
Linksonder: vlakke verticale afwerking van baksteenmassief M18b.  
Rechtsonder: fragment metselwerk afkomstig van muurwerk M18c.  
(Foto's Triharch).

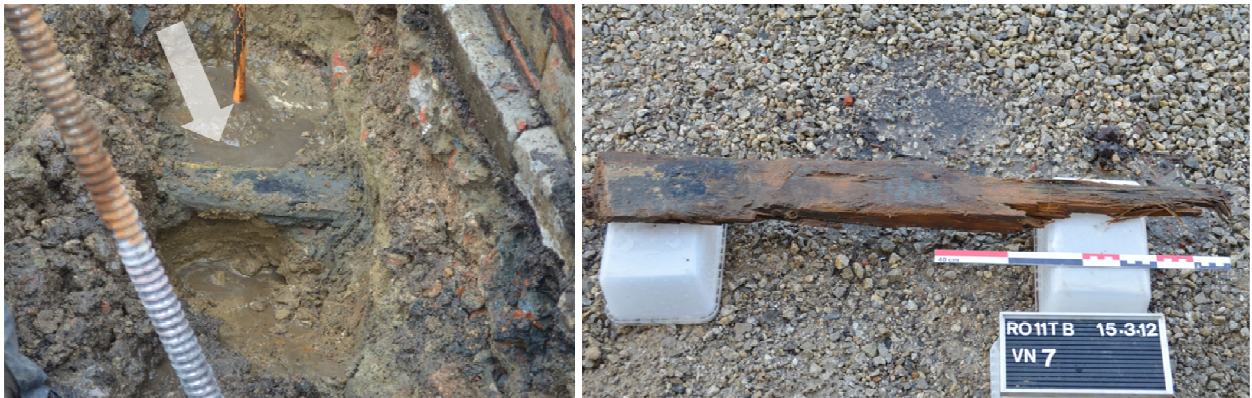
Ter hoogte van het noordelijk bruggenhoofd werd een houten plank (VN6) gevonden die zich onder/in laag L7 bevond. Deze plank werd waarschijnlijk gebruikt tijdens de bouw van of een herstelling aan het bruggenhoofd.

Figuur 16 - 17. Houten plank VN6 onder/in laag L7 van het noordelijk bruggenhoofd. (Foto's Triharch)

Het resultaat van de C14-analyse op de plank VN6 geeft met een 2 sigma calibratie volgende dateringen:

- AD 1670 – 1780
- AD 1800 – 1940
- AD post 1950

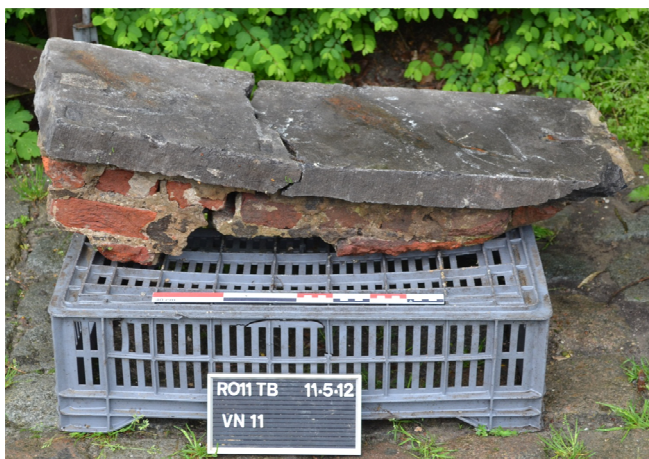
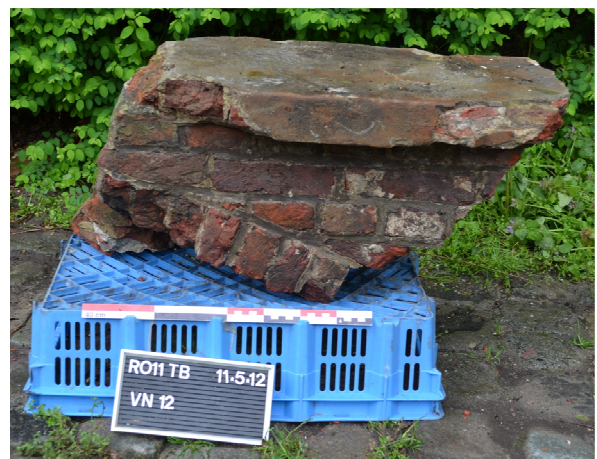
- Twee (aan elkaar passende) fragmenten metselwerk in baksteen en blauwe hardsteen (dekplaat). Dit stuk metselwerk is waarschijnlijk een onderdeel van de reling aan weerszijden van het brugdek. (VN11)

- Een fragment metselwerk in baksteen (VN12). Ook dit fragment is waarschijnlijk een fragment van de reling (cf VN11). De deksteen in blauwe hardsteen is echter vervangen door een "imitatie"-deksteen in baksteen en mortel. Het betreft dus een vervanging van een dergelijke blauwe hardsteen. Aan de onderzijde van het fragment is nog een deel van een boog in baksteen aanwezig. Beide fragmenten (VN11 en VN12) tonen aan dat de reling aan beide zijden van het brugdek uitgevoerd was in een metselwerk uitgevoerd in baksteen en blauwe hardsteen, opengeserkt door middel van bogen (uitgevoerd in bakstenen). Bij het ontbreken van een deksteen in blauwe hardsteen hersteld met baksteen en mortel.

Figuur 19 en 20. Fragmenten van de brugreling in baksteenmetselwerk en deksteen in blauwe hardsteen (VN11, VN12). (Foto's Triharch)

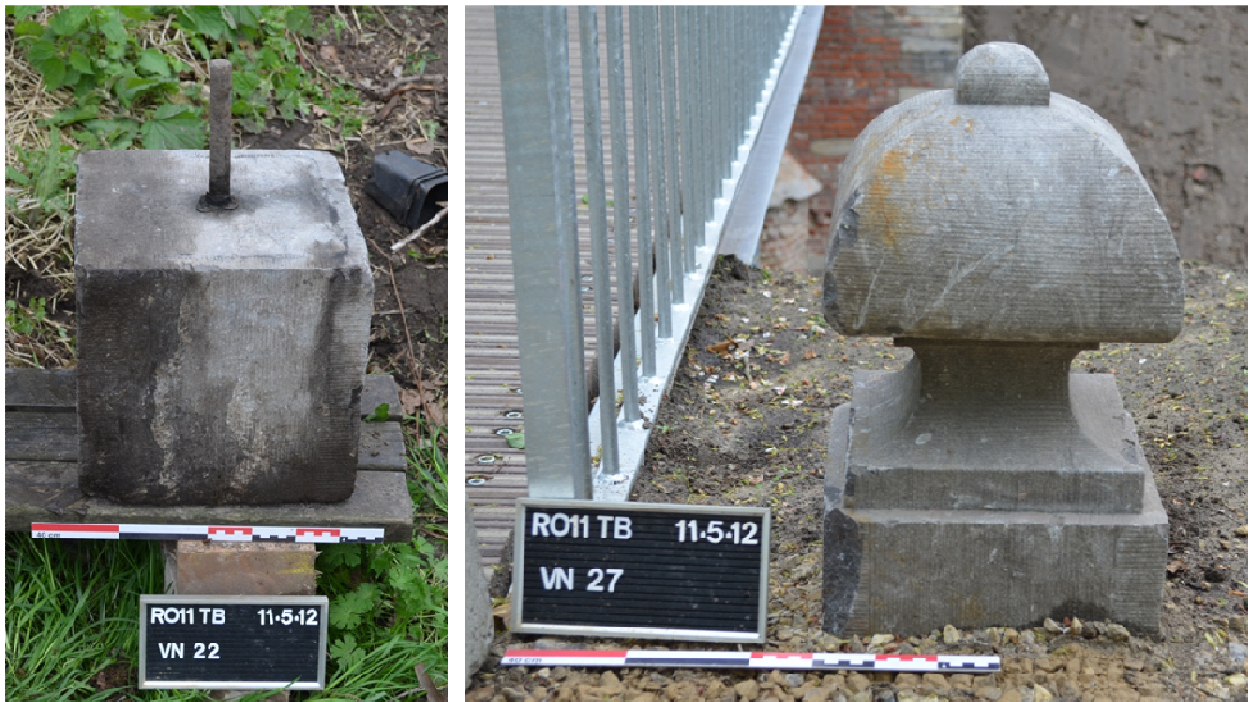
- Een kubusvormige sokkel in blauwe hardsteen met ijzeren staaf (VN22). Deze sokkel maakte met VN27/VN28 deel uit van een monumentale pijler;
- Een deksteen in blauwe hardsteen (VN23). Mogelijk betreft het hier de afdekking van de zijmuren van de brug;

Figuur 21 en 22. Pijler in blauwe hardsteen (VN22, VN27). (Foto's Triharch)

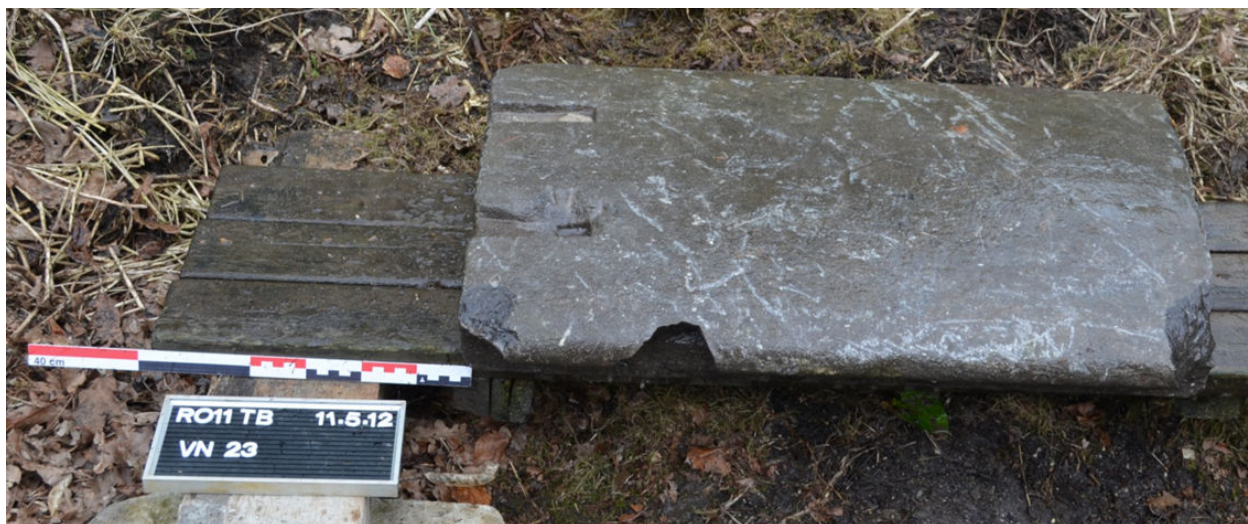
Figuur 23. Deksteen in blauwe hardsteen (VN29). (Foto Triharch).

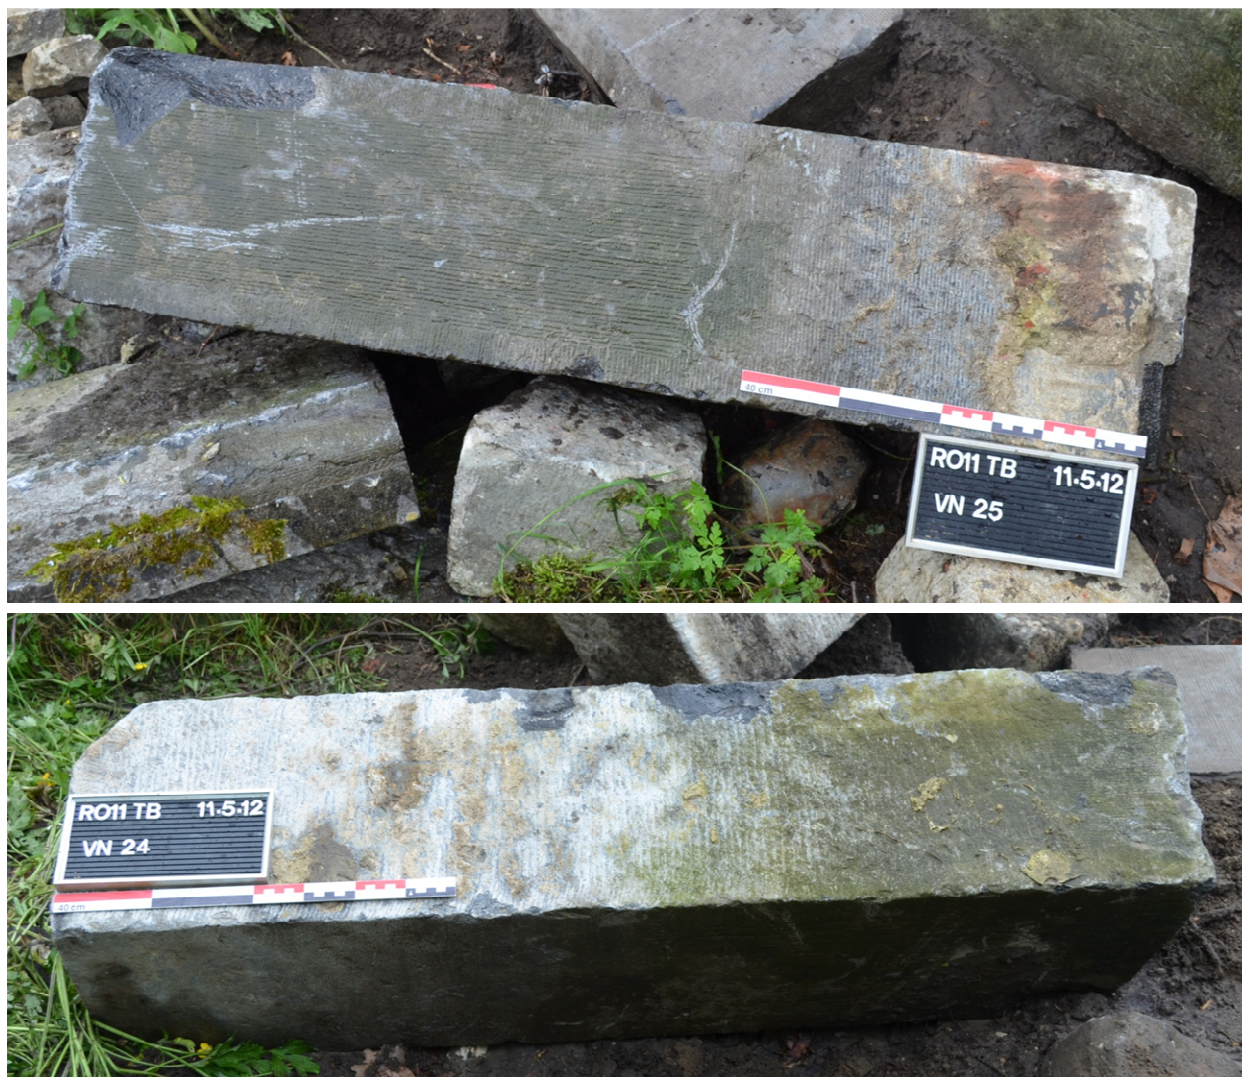
Figuur 24 en 25. Pijlers in blauwe hardsteen (VN24, VN25). (Foto Triharch)

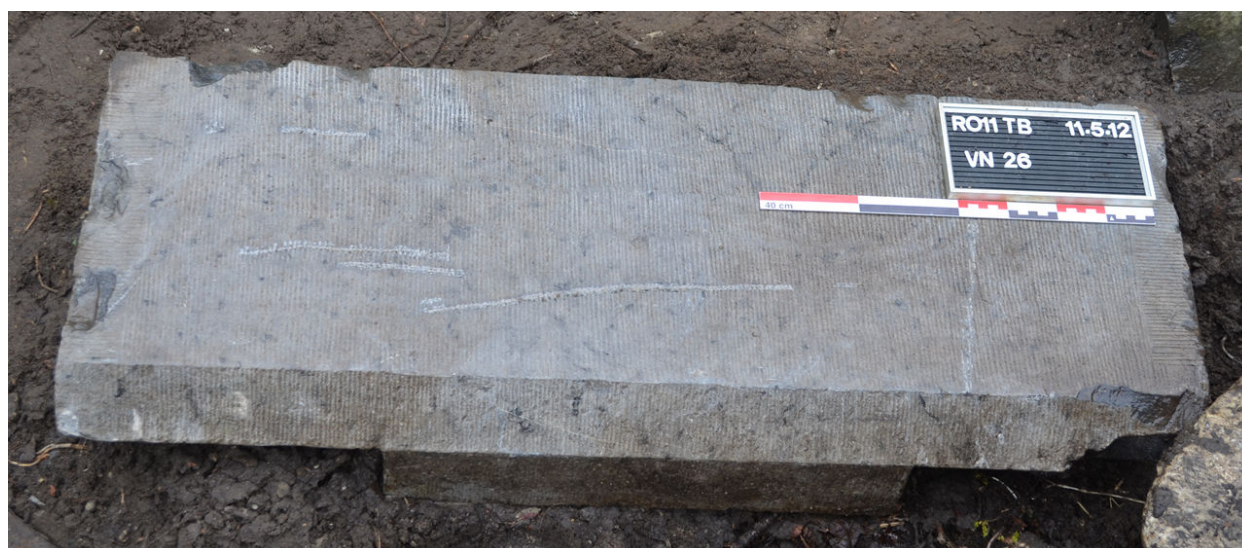
Figuur 26. Deksteen (?) in blauwe hardsteen (VN26). (Foto Triharch).

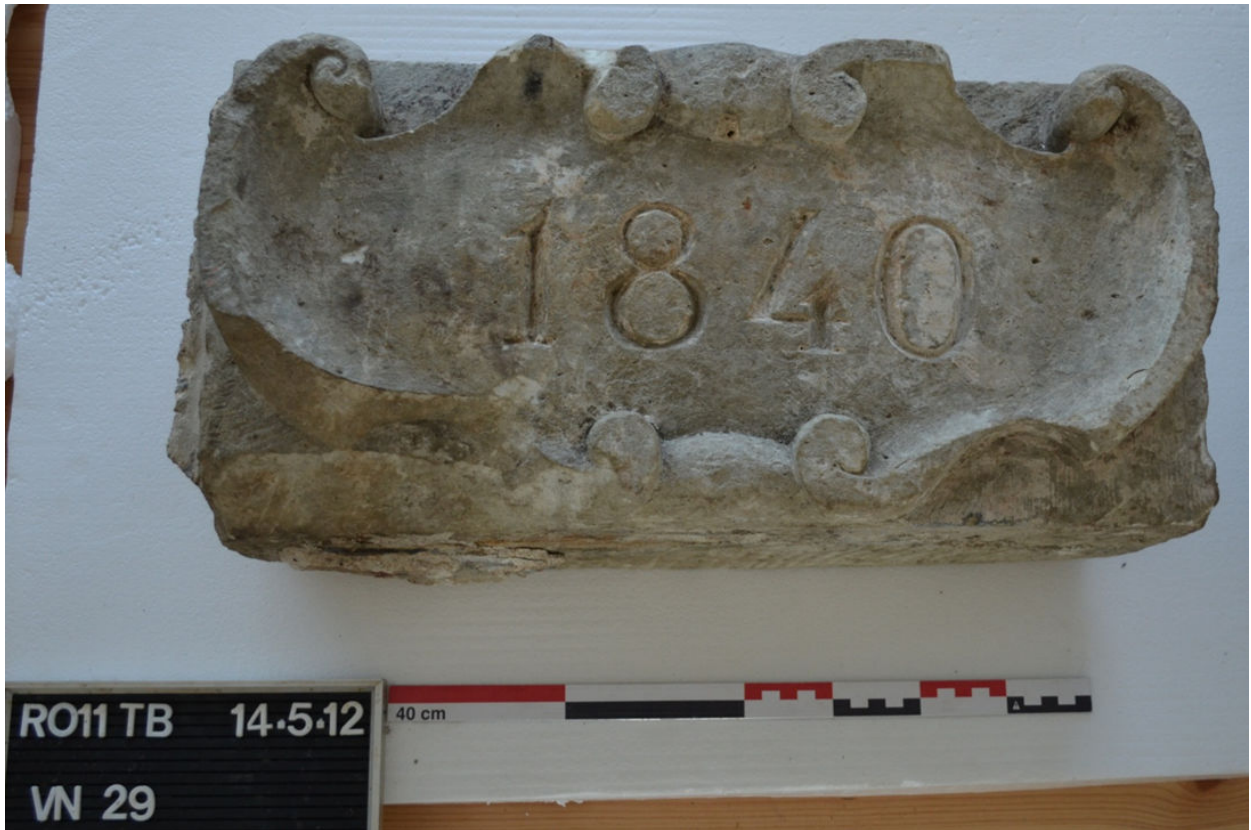
Figuur 27. Gebeeldhouwde steen in kalkzandsteen met inscriptie "1840" (VN29). (Foto Triharch).

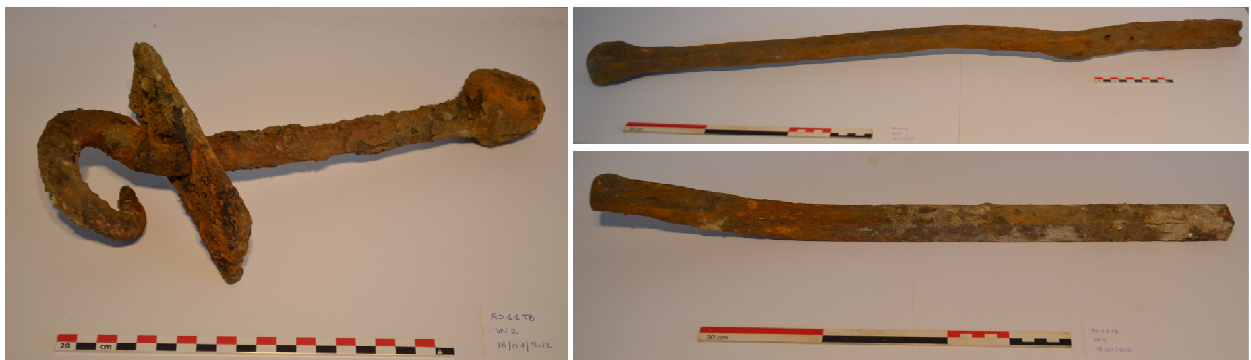
- Ijzeren constructiemateriaal (VN2, VN3, VN4);
- Een gietijzeren tuinornament (VN5);

Figuur 28 – 29 - 30. Ijzeren constructiemateriaal (VN2, VN4, VN3) uit de puinlaag (L6). (Foto's Triharch).

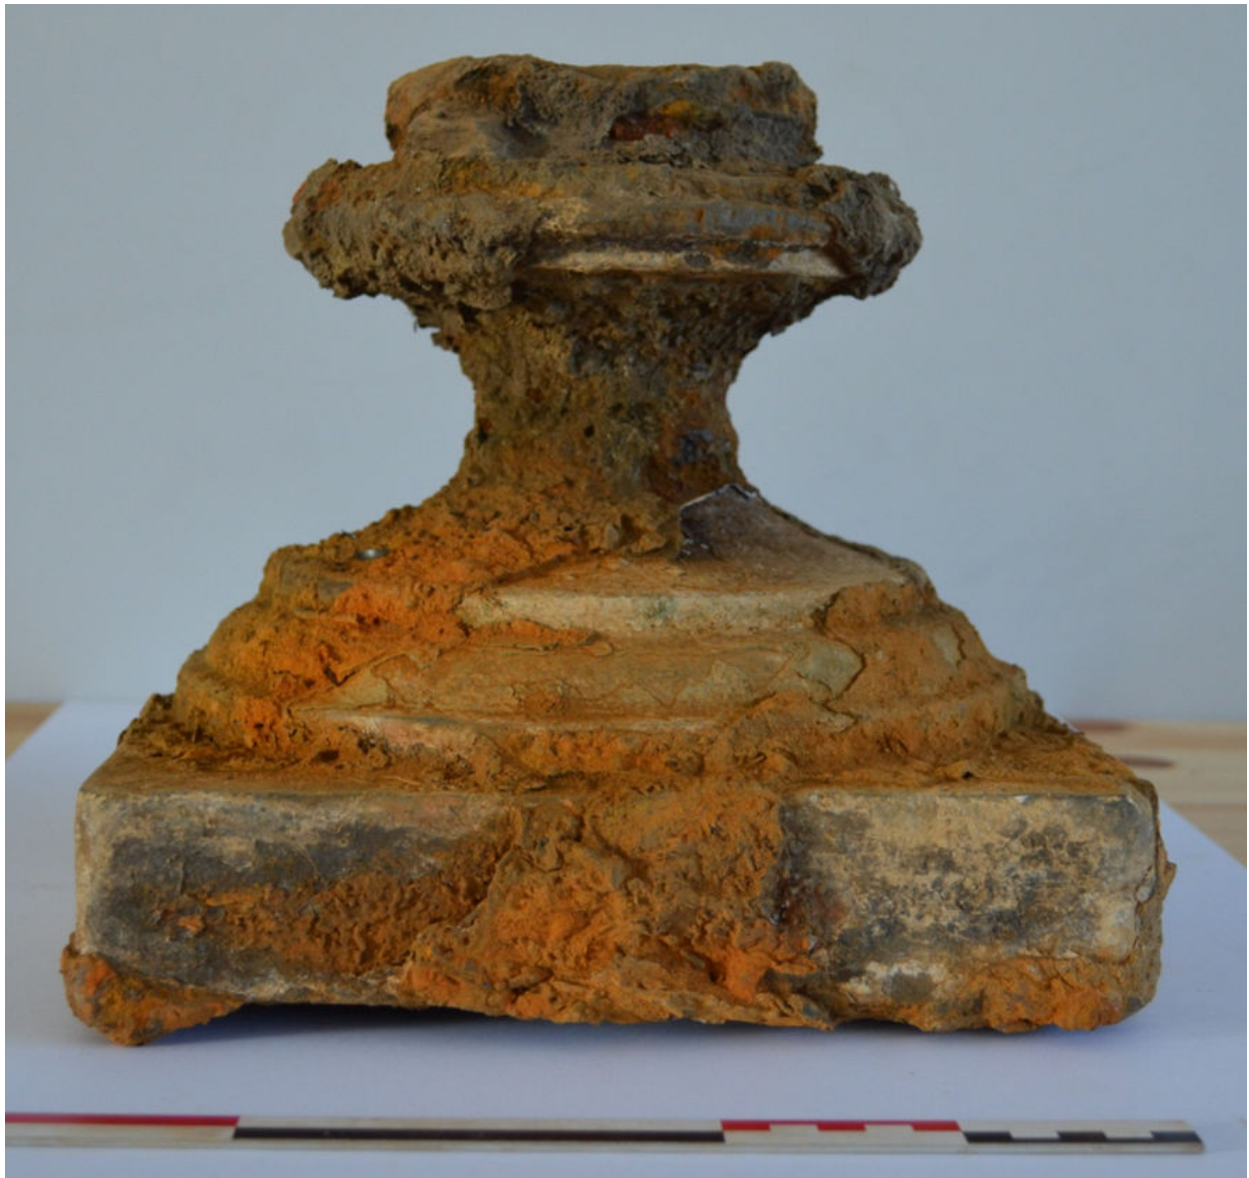
Figuur 31. Een gietijzeren tuinornament (VN5) uit de puinlaag (L6). (Foto's Triharch).
